# **OB 550 LETNICI RADOVLJIŠKIH UTRDB**

**Tine Jarc**

**Radovljica, 2006**

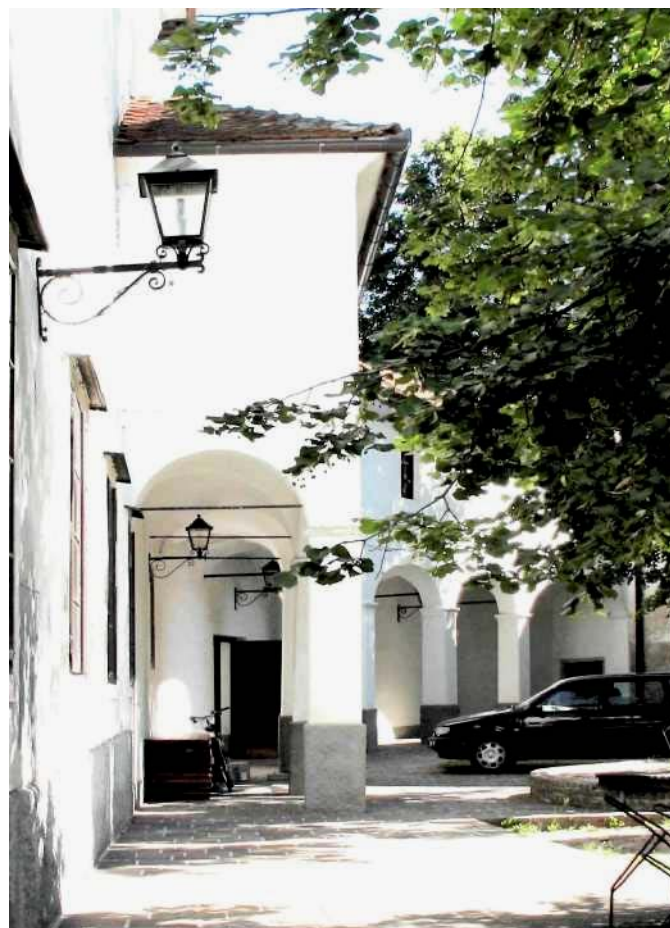
Slika B10. Stik med graščino in odnikom.

graščine že postavljen na prvotne zidove, brez podzidav. Hodnik se torej začne odvajati od graščinskih zidov za oknom, oz. ob tretjem stebri, ki podpira hodnik -slika B10.

Hodnik je torej na vogalu graščine že dozidan k prvotnemu (starejšemu) zidu graščine, ta dozidava pa je potem speljana tako, da je vhod na hodnik iz

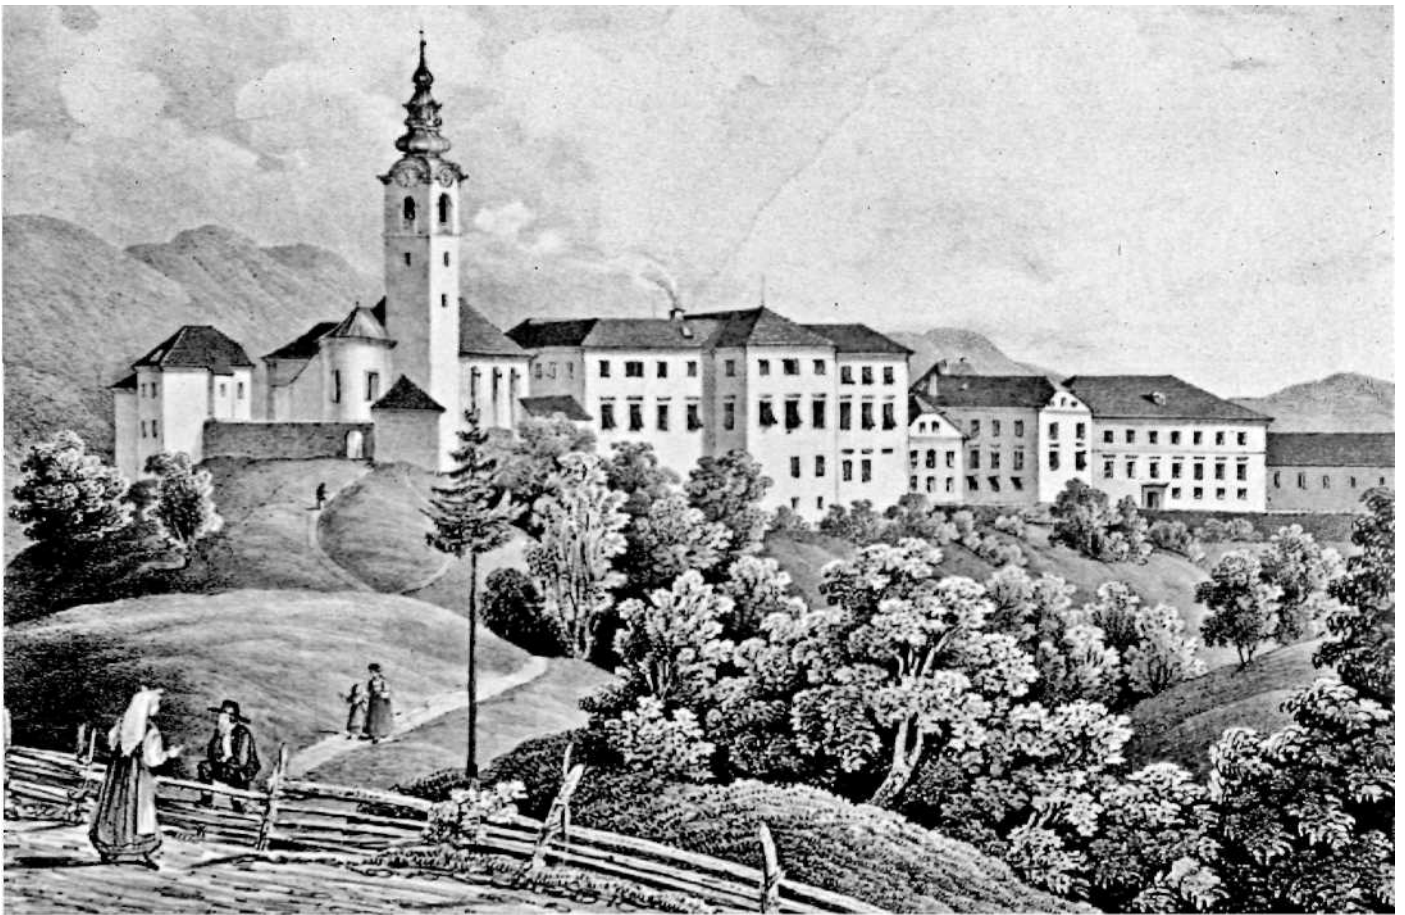
Slika B18. Severna stran Radovljice sredi 19. stol. (Wagner)

Slika B18 predstavlja severno in deloma tudi vzhodno stran Radovljice. Ker nastane slika sorazmerno pozno, je stanje zelo podobno današnjemu, saj je sprememb sorazmerno malo.

Kaplanija je že takšna, kot je danes. Ima tri nadstropja (klet, pritličje in 1. nadstropje), ter dozidek za stopnišče z notranje strani obzidja.

torij, kot nam to prikazuje Valvasor. Proštija je stala na obrambnem zidu, kot nam to prikazuje slika B18. Proštija ima na spodnji strani podobne oboke, kot jih vidimo na Šivčevi hiši - slika B21.

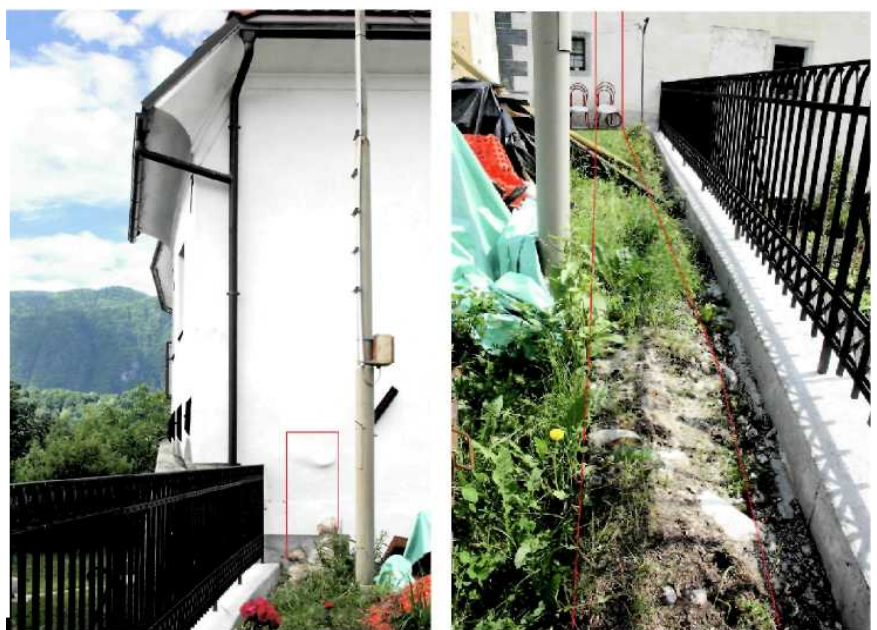
Sliki 24. Ostanki starega zidu med kaplanijo in proštijo.

Zid med proštijo in kaplanijo je bil zadnjikrat obnovljen 1. 2004. Nasutje izza zidu sega do vrha današnjega zidu. Razlika med obema nivojema (vrt in vrh zidu) predstavlja višino nasutij v obdobju od nastanka zidu (proštije) in današnjim stanjem (t.j. v zadnjih petih stoletjih okoli 3 m nasutja). Ostanki prvotnega zidu pa so vidni na zgornji terasi (na slikah B21 in B24 - stik med proštijo in zidom). Od proštije vodi izza sedanjega zidu še viden zid proti kaplaniji tako, da se stika z njo kak meter izza sedanjega zidu - slika B24. Slika B24 nam prikazuje kaplanijo in stik obrambnega zidu na kaplanijski strani, na prvem delu te slike pa je na steni proštije viden priključek zidu na proštijo. Vidimo daje zid priključen na kaplanijo približno 1,7 m od čelne stene. Dozidani del kaplanije pa znaša okoli 2 m.

Stari del obzidjaje viden na slikah B24 do B26. Na sliki B26 so v podnožju še vidni temelji prvotnih zidov. Prvotni zidovi so bili nekoč v preteklosti obnovljeni od konca župnije naprej še z apneno malto. Ta obnovitev sega vse do linije A na sliki B25, kjer se za časa FK (1826) nahaja v obzidju zob. Župnijski vrt sega od tod naprej še kakih 5m. Ta vrt ostane do današnjega časa nezazidan.
