**OB 550 LETNICI
RADOVLJIŠKIH UTRDB**

Tine Jarc

Radovljica, 2006

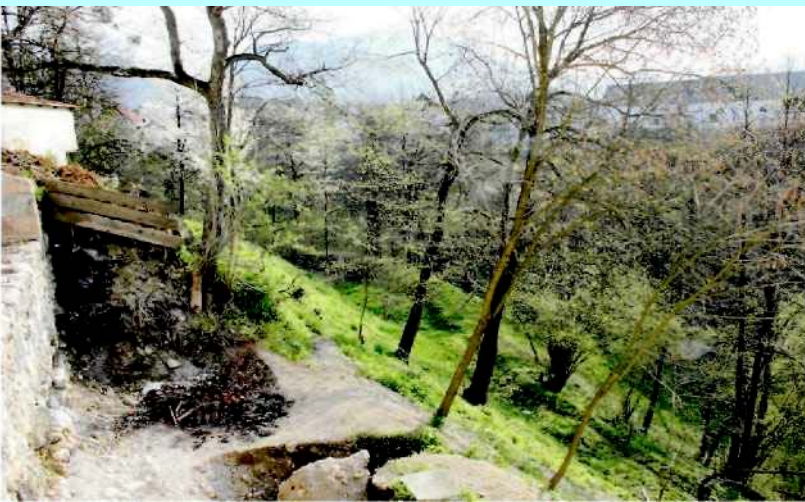
Slika B2. Obrambni jarek na pobočju pod cerkvijo.

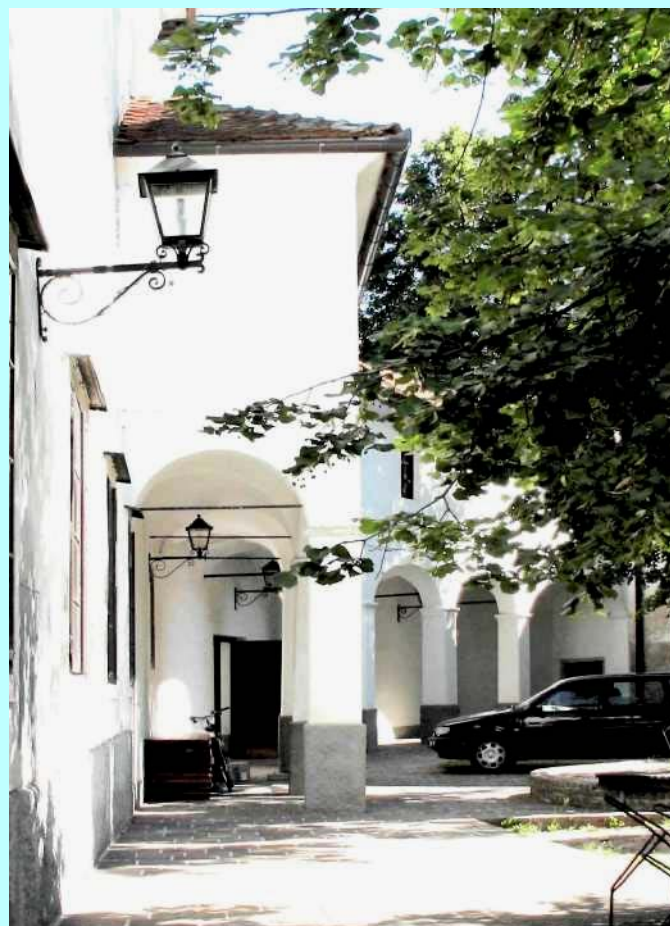
Slika B10. Stik med graščino in odnikom.

graščine že postavljen na prvotne zidove, brez podzidav. Hodnik se torej začne odvajati od graščinskih zidov za oknom, oz. ob tretjem stebri, ki podpira hodnik -slika B10.

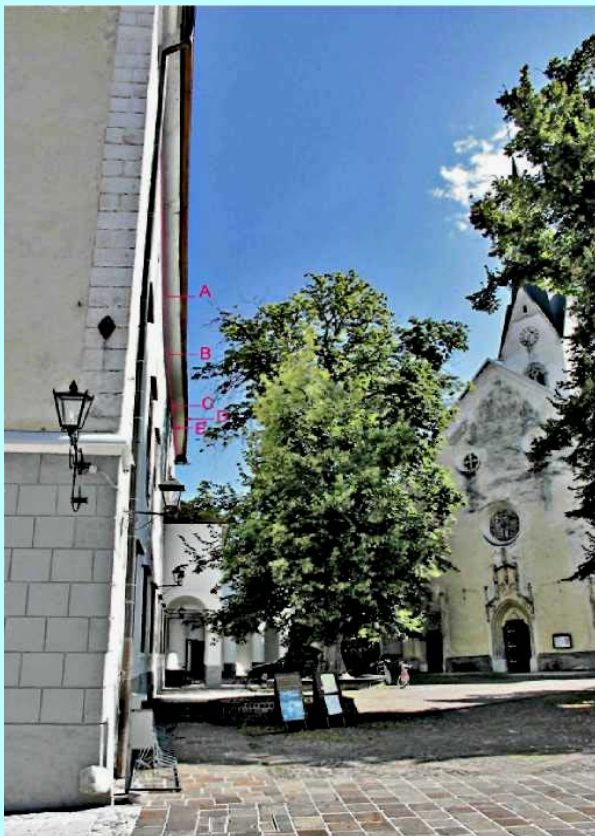
Slika B12. Prelomi v ostrešju vzhodnega dela graščine.

Thurni so postavili kapelico sv. Barbare okoli l. 1661, saj je bila sv. Barbara njihova zaščitnica. Tako so utegnili vzhodni trakt gradu tudi dograditi Thurni, vendar samo 1. nadstropje, saj sta bila kletni prostor in pritličje že tedaj starejša. Celoten ta del graščine je starejši od južnega dela graščine, ki je dograjen na severovzhodni del graščine, kar kažejo prelomi v ostrešju na mestu, kjer danes izhaja povezovalni hodnik med graščino in cerkvijo - slika B12, točka C.

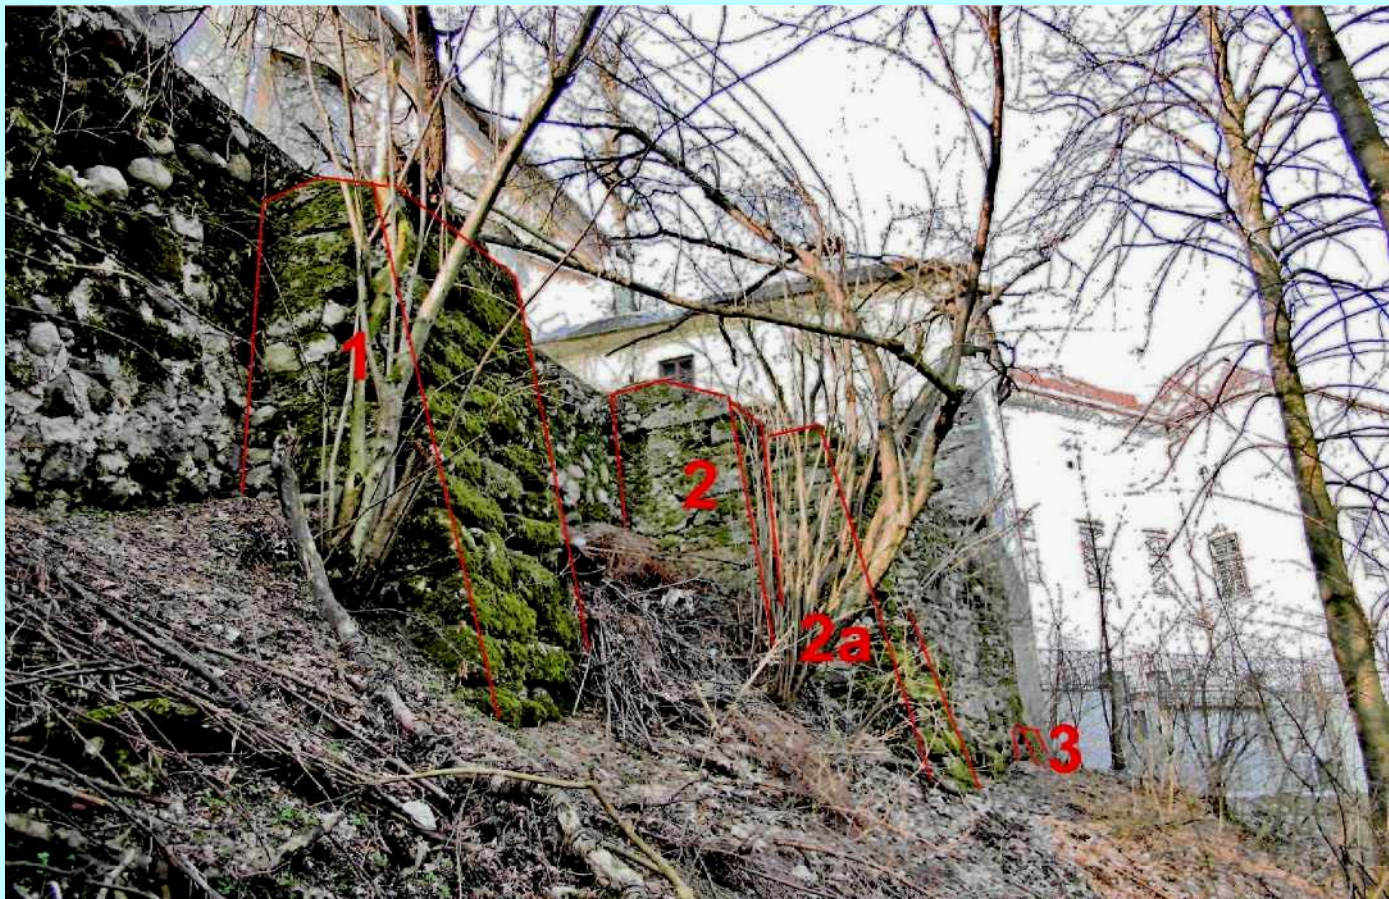
Slika B16. Zazidave med oporniki obrambnega zidu.

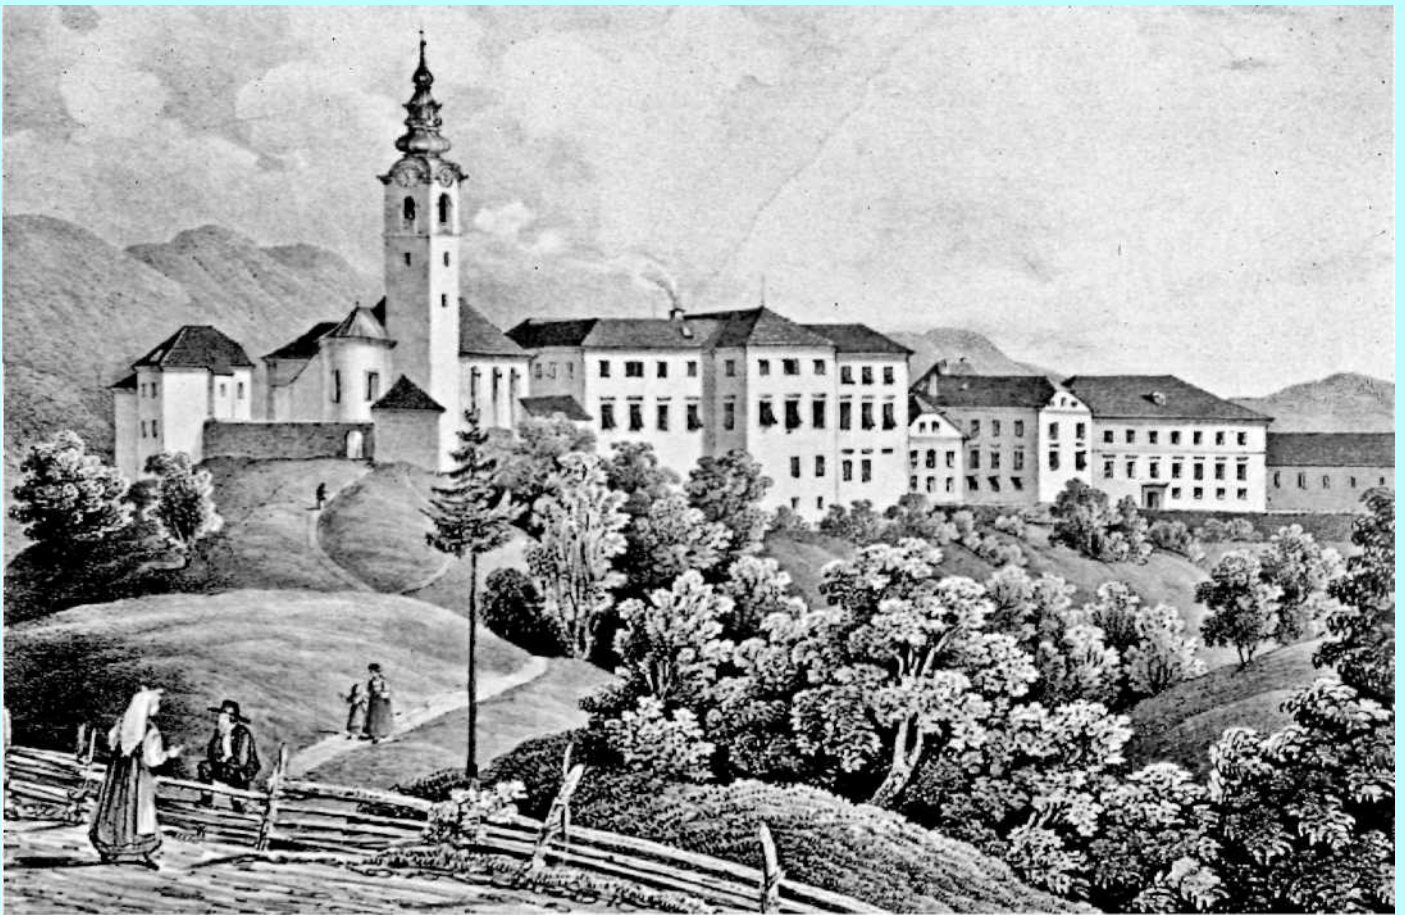
Slika B18. Severna stran Radovljice sredi 19. stol. (Wagner)

Slika B18 predstavlja severno in deloma tudi vzhodno stran Radovljice. Ker nastane slika sorazmerno pozno, je stanje zelo podobno današnjemu, saj je sprememb sorazmerno malo.

Kaplanija je že takšna, kot je danes. Ima tri nadstropja (klet, pritličje in 1. nadstropje), ter dozidek za stopnišče z notranje strani obzidja.

torij, kot nam to prikazuje Valvasor. Proštija je stala na obrambnem zidu, kot nam to prikazuje slika B18. Proštija ima na spodnji strani podobne oboke, kot jih vidimo na Šivčevi hiši - slika B21.

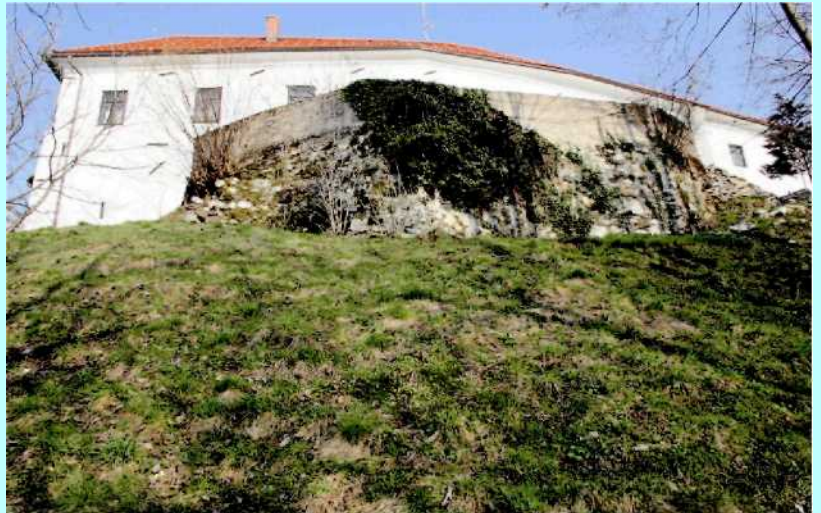
Slika B22. Proštija danes - vzhodna stran.

Če gremo po obrambnem jarku naprej, pridemo pod kaplanijo in nato pod proštijo - slika B22. Tukaj opazimo, da se nahaja pred proštijo dozidan vrt, ki nastane po l. 1826. Zidovje vrta je videti staro, grajeno z apneno malto, nad njim pa stoji betonski zid.

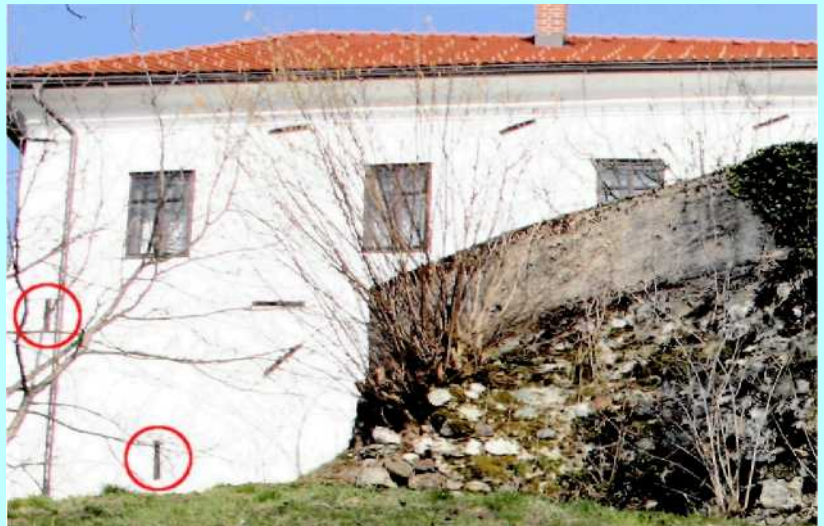
Slika B23. Strelne line v proštiji.

Tako segajo novejši zidovi na mnogih mestih izven črte prvotnih zidov (označenih z rumeno barvo). Izjema je samo proštija, kjer so novejši del nadzidali na stari zid - slika B23.

Oblike lin v obrambnem zidu (slika B23), vključenem v pritličje južnega dela župnišča (vzhodna stena pod levima oknomoma v nadstropju), ki je bil zgrajen zadnji), so drugačne kot tiste, ki jih prikazuje Valvasor na severni strani cerkve, so pa podobne onim, ki so v najstarejšem delu župnišča. To kaže na enovit ograjen župnijski prostor, grajen sicer istočasno, vendar pod drugim gospodarjem z drugačnimi pogledi in zahtevami.

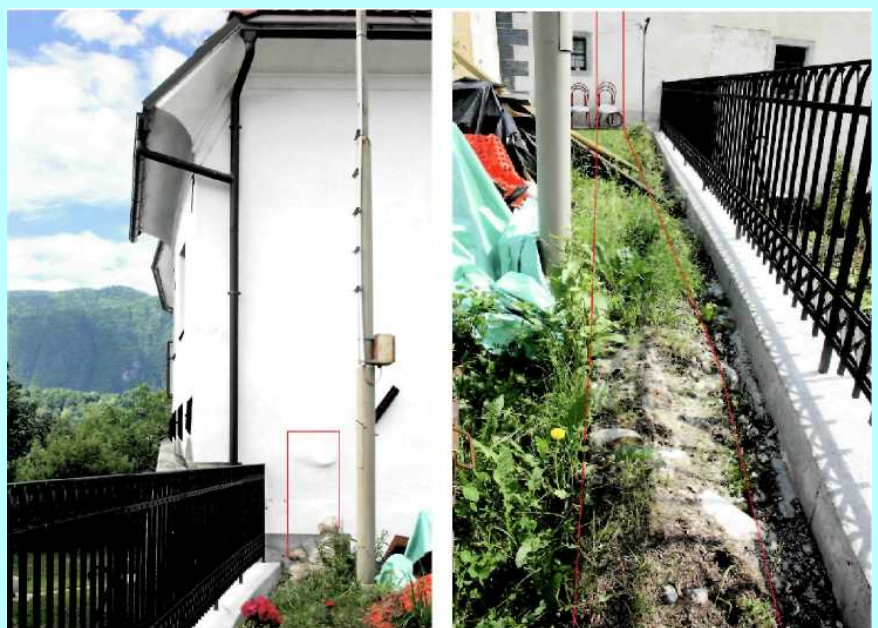
Sliki 24. Ostanki starega zidu med kaplanijo in proštijo.

Zid med proštijo in kaplanijo je bil zadnjikrat obnovljen 1. 2004. Nasutje izza zidu sega do vrha današnjega zidu. Razlika med obema nivojema (vrt in vrh zidu) predstavlja višino nasutij v obdobju od nastanka zidu (proštije) in današnjim stanjem (t.j. v zadnjih petih stoletjih okoli 3 m nasutja). Ostanki prvotnega zidu pa so vidni na zgornji terasi (na slikah B21 in B24 - stik med proštijo in zidom). Od proštije vodi izza sedanjega zidu še viden zid proti kaplaniji tako, da se stika z njo kak meter izza sedanjega zidu - slika B24. Slika B24 nam prikazuje kaplanijo in stik obrambnega zidu na kaplanijski strani, na prvem delu te slike pa je na steni proštije viden priključek zidu na proštijo. Vidimo daje zid priključen na kaplanijo približno 1,7 m od čelne stene. Dozidani del kaplanije pa znaša okoli 2 m.

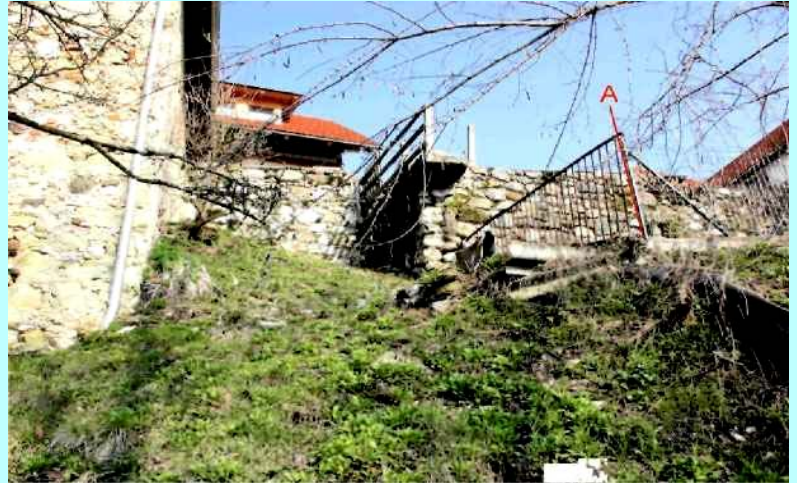
Slika B25. Sklep starih in novejših zidov.

Odkopani zidovi so bili deloma betonski, torej nastali po l. 1870. Zelo verjetno so nastali ob polaganju vodovoda l. 1906 - slika B25. Proučevanja zidov in nadgradnje pričujočih temeljev še niso zaključena.

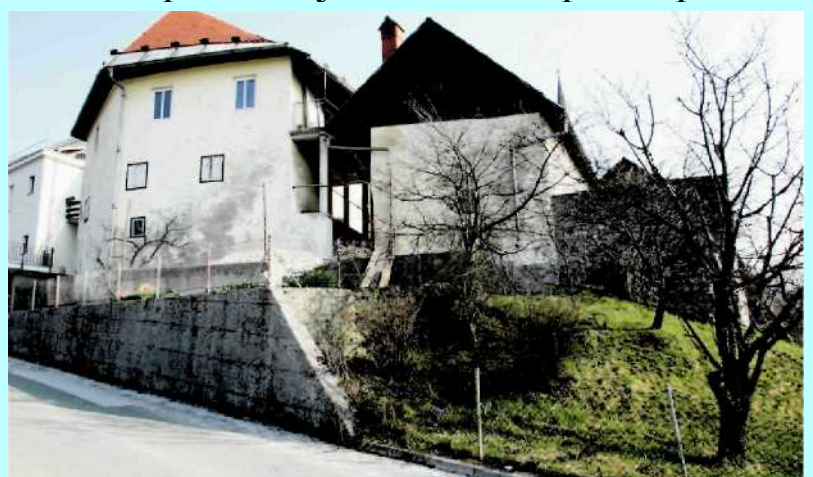
Slika 27. Varlova hiša

zahodni steni pojavi zopet prvotno obrambno zidovje - slika B27.

Na mestu Varlove hiše je l. 1765 tod obrambni zid. Varlova hiša je zgrajena po l. 1765 in nadgrajuje prvotno zidovje v zahodnem delu, drugi deli zidov te hiše pa nastanejo pozneje. Še l. 1826 je tod samo ozka, koničasta zidana zgradba, ki ji je na vzhodu dodano leseno gospodarsko poslopje.

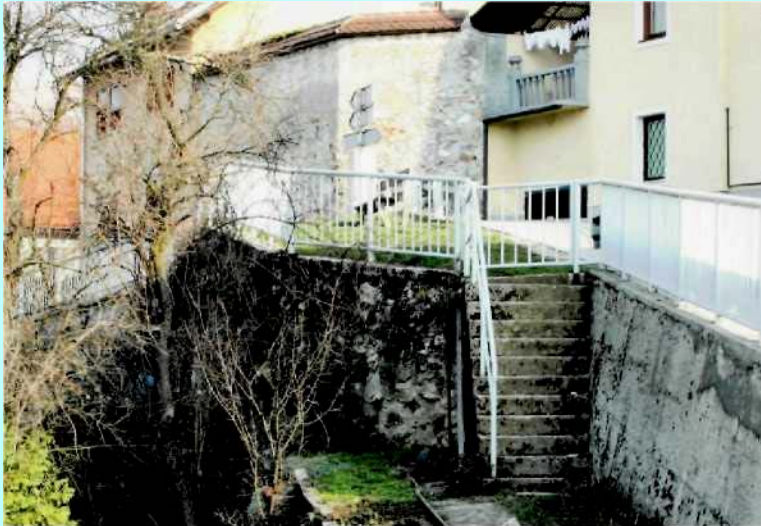
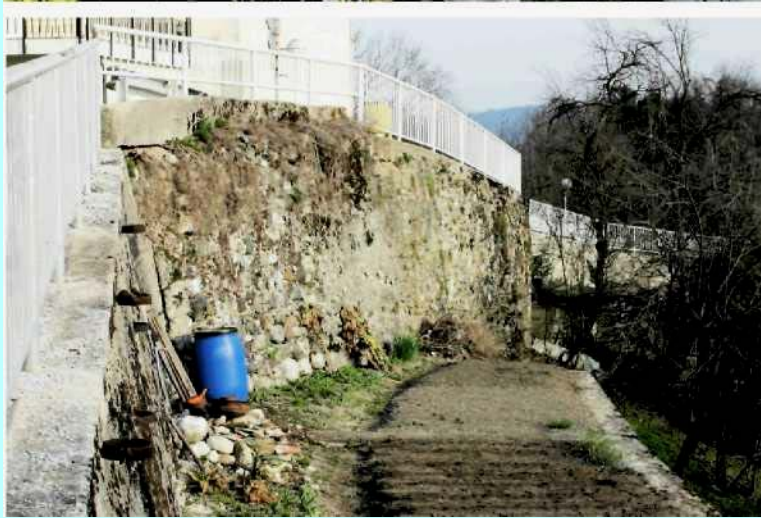
Sliki B28 in B29. Obzidje pod nekdanjo Burcel novo hišo.

Od nekdanjih obzidij obstaja danes še vidno obzidje pod nekdanjo Burcelnovo hišo, (izpod sedanjega razgledišča na c. Svobode), podano na slikah B28 in B29.

To obzidje je danes že močno predelano. Na mnogih mestih je že sanirano z betonom. Ker se nahaja nad železnico, ki je bila speljana tod pred l. 1870. Tod nastopa močna erozija, saj se je nagib zemljišča po speljavi železnice zelo povečal. Tod se je že začela železniška postaja, ki je zahtevala sprva širino dveh tirov (danes je samo eden). Pri predelavi železniške proge in njeni elektrifikaciji v 70-tih letih preteklega stoletja, se je ponovno širilo železniško postajo in izdelovalo škarpe. Tedaj je bila odstranjena tudi Burcelnova hiša in speljana nova cesta na Gradišče. Tedaj se je obnavljalo tudi nekdanje mestno obzidje, sedanja škarpa. Kot nam prikazuje slika B19 je od tod naprej proti zahodu stal stolp pri spodnjih mestnih vratih. V obdobju 1765 -1807 je bil stolp odstranjen in postavljen

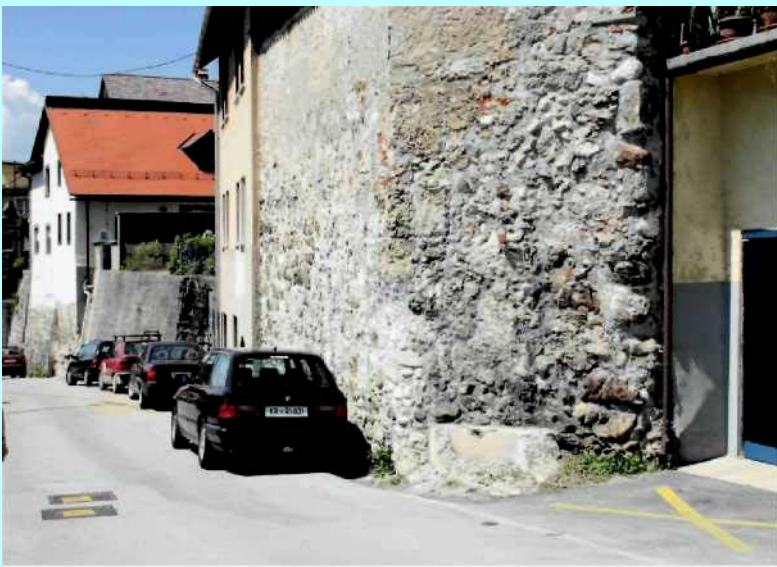
Slika B30. Ostanke starejših zidov na Cesti Svobode - 1.

Od Fajfarjeve hiše naprej proti zahodu se nahaja staro obzidje - slika B30, v katerega pa je bilo nekoč vključeno korito za napajanje konj.

Radovljicaje dobila vodovod v prvem desetletju prejšnjega stoletja, šele tedaj je bilo smotrno postaviti korito. Obzidje je nad 2 m višine polno opečnatih vključkov, zidano pa z betonom, tako ne more biti zelo staro. Do takega zidu pride torej lahko šele v 20. stol.

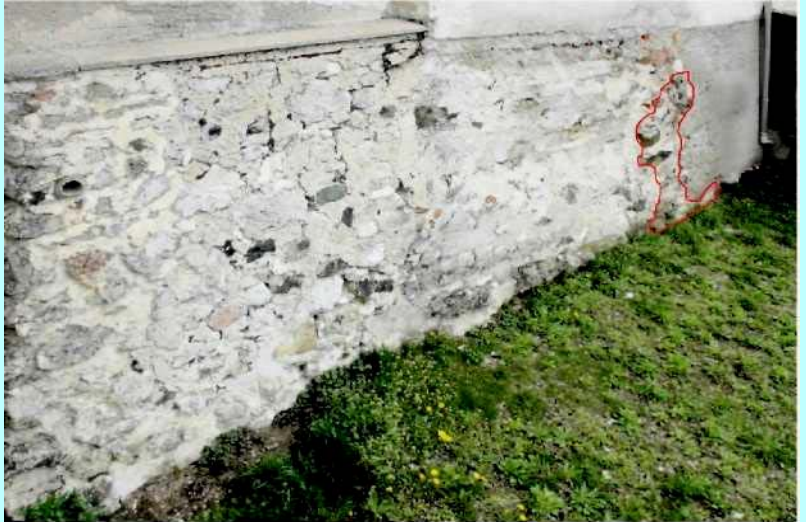
Slika B32. Ostanke zahodnega okroglega stolpa.

Kakih 30 m po Cesti svobode navzdol (pod Šivčevo hišo) najdemo naslednje ostanke starega obzidja, ki jih prikazuje slika B31. Zahodno od zgoraj omenjene hiše ni najti nobenih ostankov, za katere bi lahko domnevali, da spadajo med prvotne zidove in to do današnje Avguštinove hiše - slika B32, kjer so bili najdeni ostanki zahodnega okroglega obrambnega stolpa, kot nam to prikazuje slika B32.

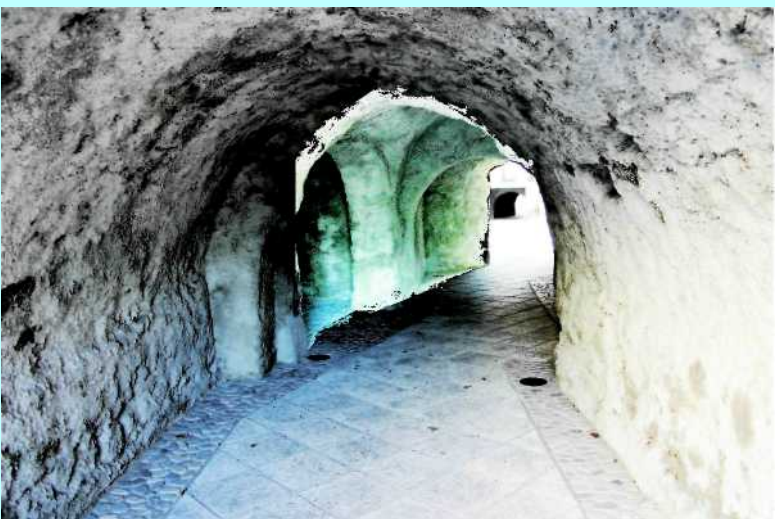
Slika B34. Zazidan mestni jarek pod Dralkino hišo.

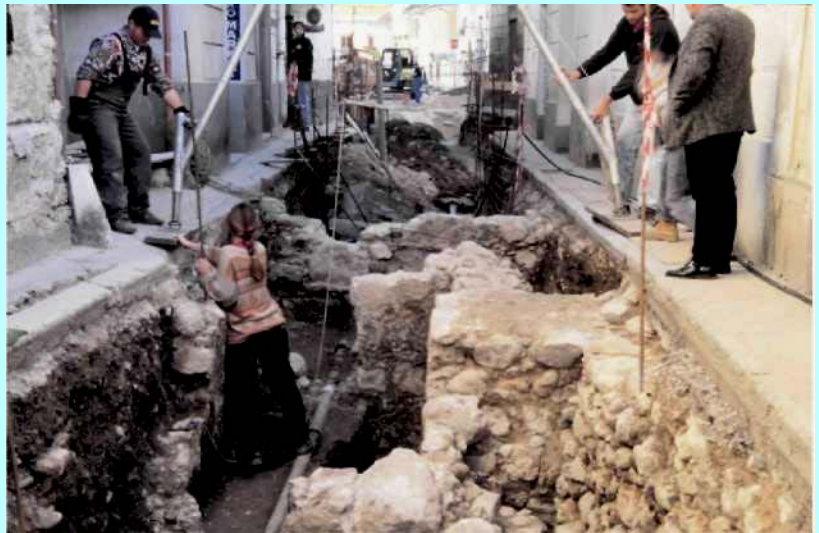
Slika B36. Arheološka izkopavanja pri zgornjih mestnih vratih.

Situacija okoli zgornjih mestnih vrat ostaja še naprej precej nejasna. Arheološka izkopavanja - slika B36, niso prinesla dokončne rešitve problema.

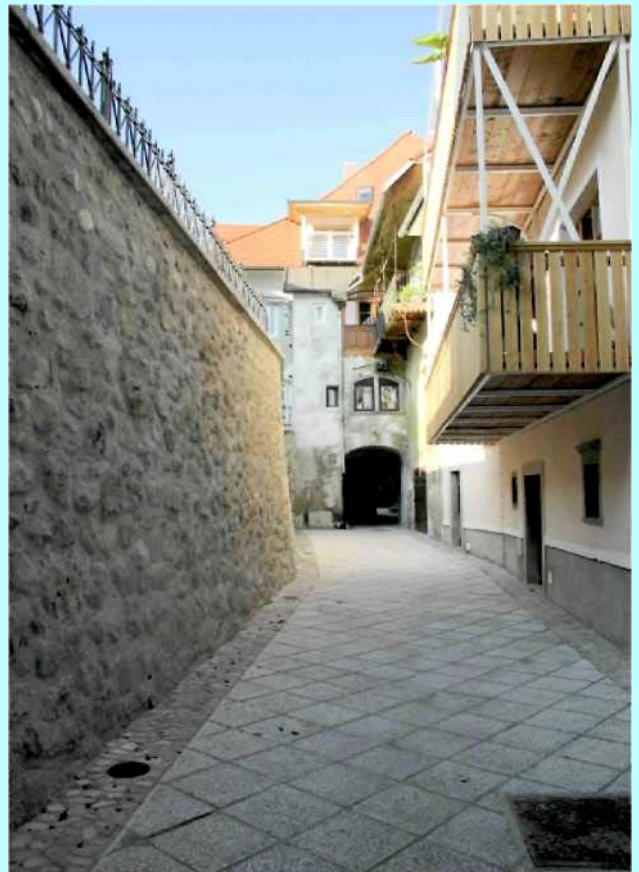
Slika B37. Mestni jarek – severovzhodni del.

Današnji severovzhodni del mestnega jarka prikazuje slika B37. Ta je danes že zelo ozek, na zahodni strani je zazidan s hišami, na vzhodni strani pa je oporni zid. Ko se je začelo v jarku pozidavati hiše, so te pozidavali sprva na zahodni strani pozneje pa tudi na mestni strani. Tam je bil poleg jarka na razpolago tudi prostor med obrambnim zidom in hišami. Tako so tudi na vzhodni strani hiše nadomestile nekdanje obrambne naprave (jarek, obrambni zid in pot za obrambnim zidom). Ves del vzhodno od starega zidu je bil nasut, da so s tem pridobili potrebni prostor za hiše in dvorišča. Škarpna na mestni strani jarka je nastala šele l. 2003 in je bila zidana pred starejšo.

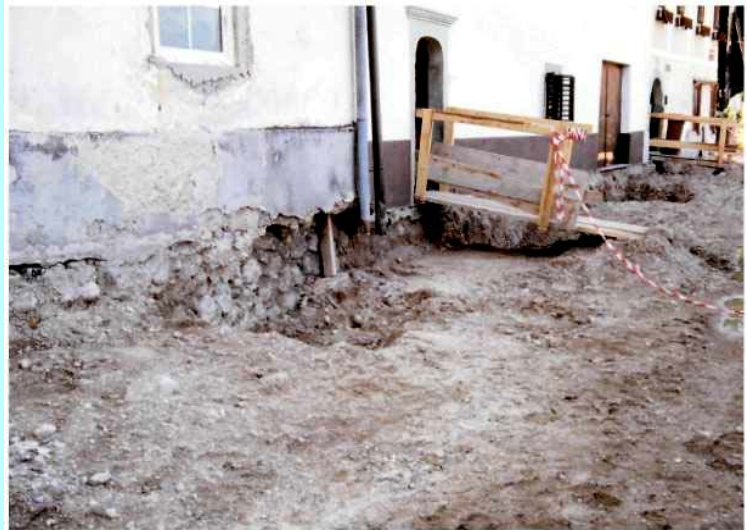
Slika B41. Severni vogal novejšega dela Magušarjeve hiše ob odkopavanjih l. 2002.

Slika B40 nam prikazuje ostanke severnega obrambnega stolpa, vgrajene v severni vogal Janševe hiše. Hiše zahodno od tretjega dela Magušarjeve hiše naprej proti zahodu stojijo torej na lastnih temeljih, zgrajenih pred prejšnjim obrambnim zidom, kar lahko vidimo na ostankih odkopanih pri zadnjem urejanju Trubarjeve ulice l. 2002, prikazanih na sliki B41.

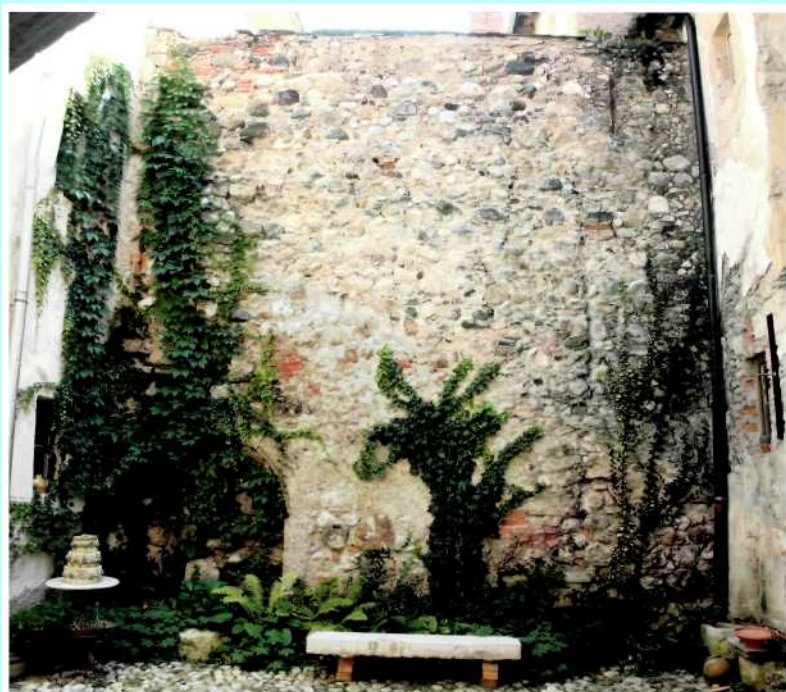
Slika B45. Zid med Magušarjevo in Vidičevo hišo.
